# LES MATERIAUX DE CONSTRUCTION A JAUJAC

GEORGES  
NAUD

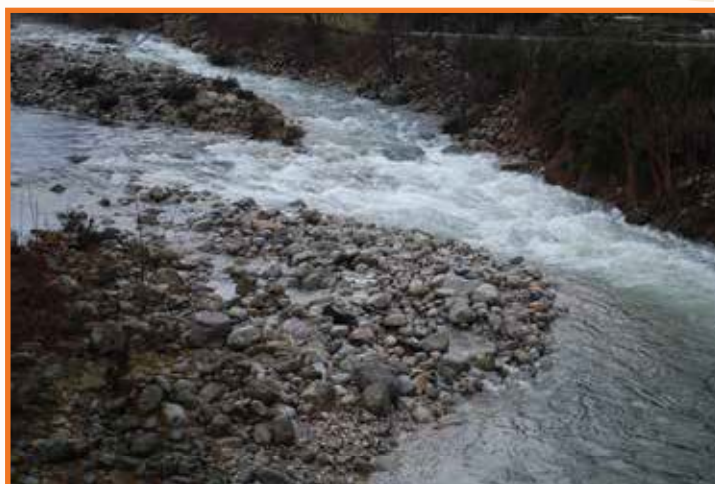
Photo 1 : Alluvions de roches cristallines dans le lit du Lignon, sous le pont de Jaujac.

Le site de Jaujac montre trois grandes catégories de roches : cristallines, sédimentaires et volcaniques. Toutefois, il faut préciser que si celles-ci se trouvent en affleurements rocheux, elles se rencontrent aussi sous forme d'alluvions, principalement dans le lit du Lignon (Photo 1). Ceci a son importance car ce sont surtout les blocs et les galets de ces alluvions qui ont servi à l'édification du gros œuvre des constructions.

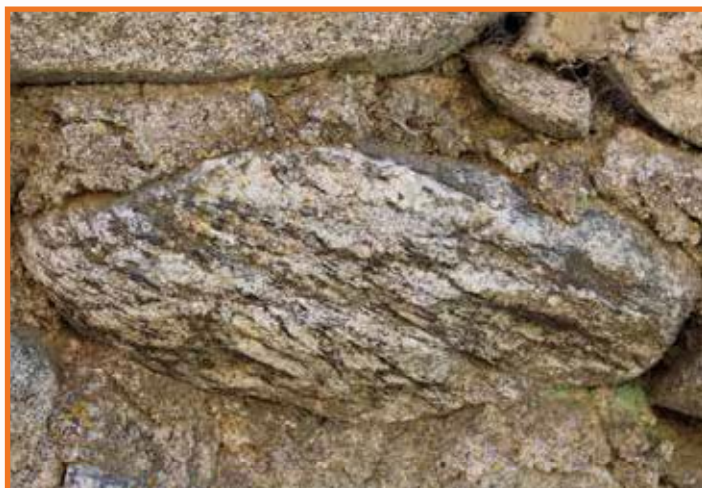
Photo 2 : Gros galet de gneiss oillé.

Nous avons des roches métamorphiques claires, riches en quartz et feldspaths qui montrent une structure orientée fine (leptynites) ou grossière (gneiss avec des cristaux de feldspaths étirés en forme d'« yeux » d'où le nom de gneiss oillés) (Photo 2). D'une façon subordonnée, nous trouvons des micaschistes et des quartzites et une

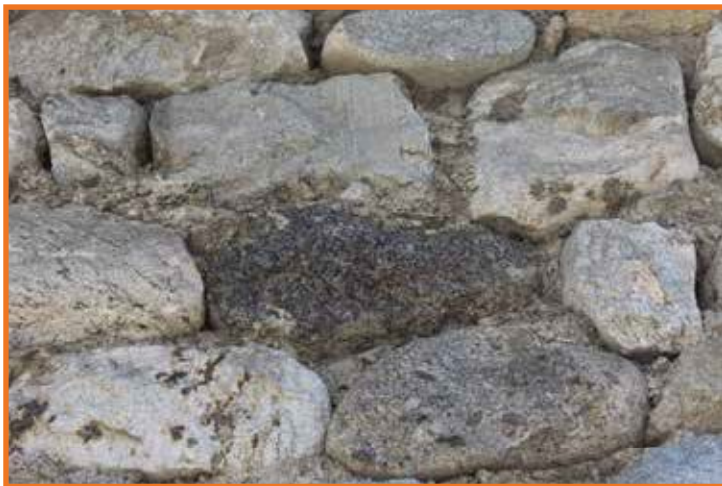
Photo 3 : Un bloc de vaugnérinite dans un mur, rue Jean Moulin.

roche très particulière, la vaugnérinite (Photo 3), ancienne roche magmatique sombre dont nous reparlerons. Ce sont ces roches qui constituent le flanc nord de la vallée du Lignon, à proximité de cette rivière mais, dès que l'on s'éloigne des environs de Jaujac et des bords du Lignon, ces roches sont transformées en migmatites sous l'effet d'une forte augmentation de température et de pression. Elles montrent alors une partie fondue proche d'un granite et une partie conservant les structures orientées des roches métamorphiques avec des « taches » d'un minéral caractéristique : la cordiérinite (Photo 4).

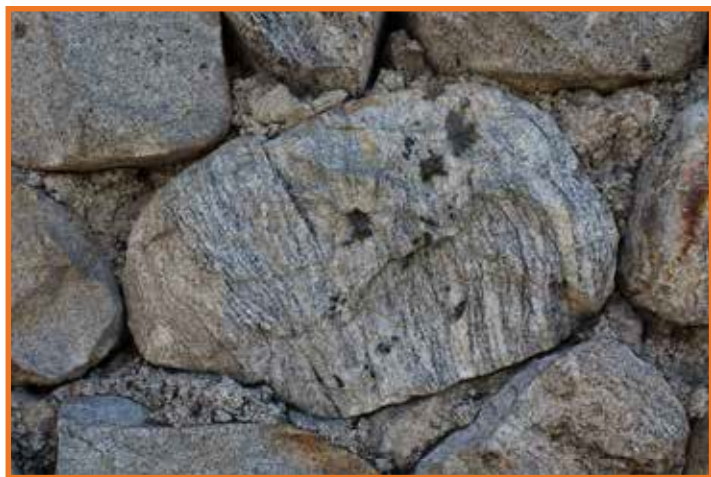
Photo 4 : Migmatite avec cristallisations sombres de cordiérinite.

constituant le bassin versant du Lignon en amont du bourg. C'est ainsi qu'aux divers gneiss, granites et migmatites souvent riches en cordiérite (Photo 4), est associée mais d'une façon rare, de la vauugnérîte. Cette roche si particulière correspond à une roche métamorphique sombre, souvent riche en gros cristaux de micas noirs. Disposée, à l'origine, en filons ou en enclaves dans des massifs de granitoïdes, elle a été métamorphisée au cours de la formation de la chaîne de montagnes varisque. Un seul galet de cette roche a été observé dans un mur, rue Jean Moulin. De la vauugnérîte utilisée d'une façon importante dans certaines constructions se voit à Meyras dans le porche de l'église par exemple (Photo 11) qui montre de belles sculptures (Naud, 2000) ou encore au pont de Barutel. A cet endroit, la vauugnérîte était exploitée dans une petite carrière dont les matériaux sont, de nos jours, épuisés (Dalmas, 1872).

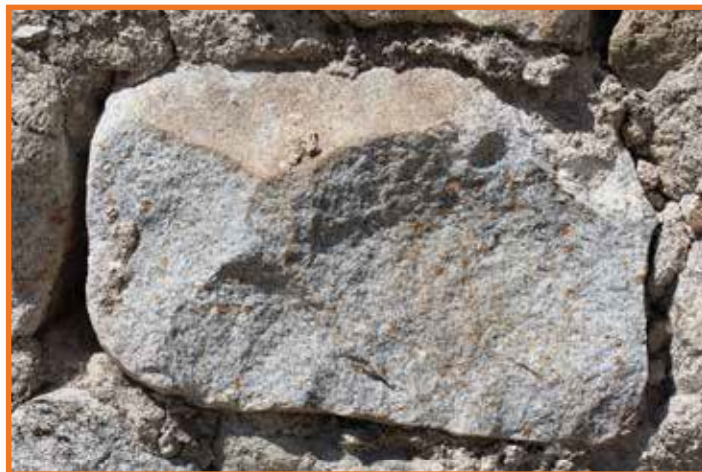
Photo 5 : Granite à grain fin du Tanargue.

C'est le domaine du granite du Tanargue qui présente deux faciès. Le plus typique est porphyroïde avec « tablettes » d'orthose orientées. Le second est à grain fin et se situe plutôt en bordure du précédent. C'est ce faciès qui se retrouve le plus fréquemment dans les alluvions du Lignon (Photo 5). On trouve,

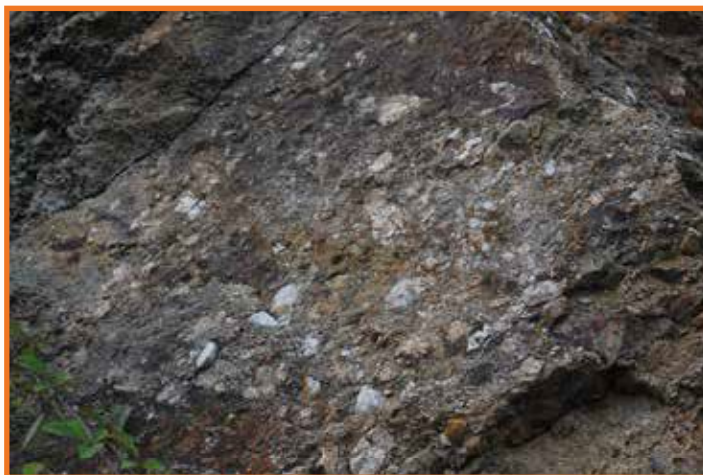
Photo 6 : Conglomérat du Carbonifère du bassin de Prades-Jaujac.

décimètres (Photo 6). Les couches de ces roches détritiques (Photos 7) sont irrégulières et indiquent une mise en place soit au niveau de cours d'eau divaguant soit en milieu lacustre (Courel, 2012). Associées à ces couches, nous trouvons des couches de charbon qui furent exploitées entre le XVIII<sup>e</sup> et le XX<sup>e</sup> siècle (Naud, 2000)

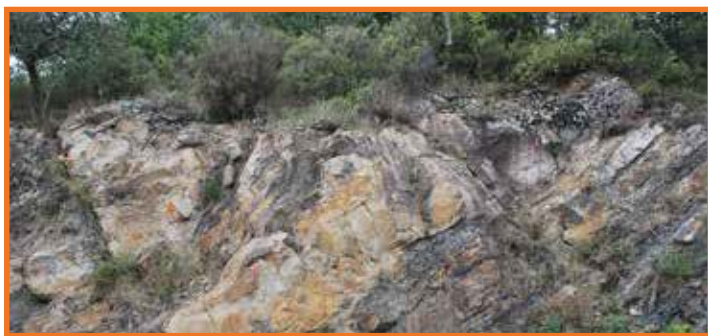
Photo 7 : Dépôts de roches détritiques du Carbonifère le long de la route départementale n° 19 à Prades.

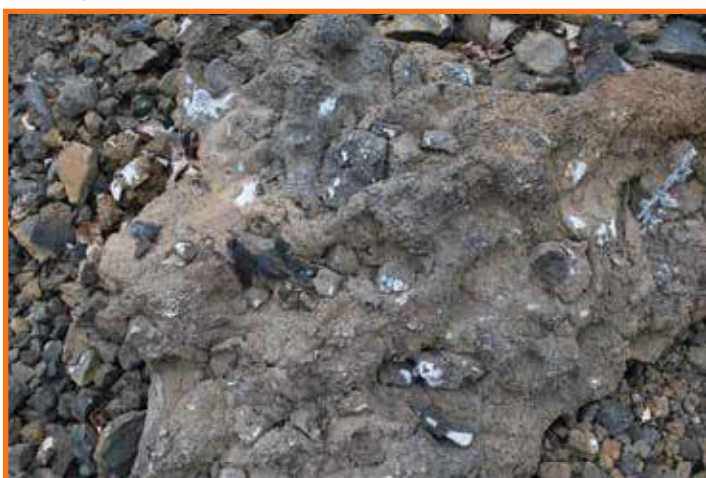
Photo 8 : Paquet de lave enserrant des scories sur un flanc du volcan de Jaujac

Le volcan de Jaujac, appelé « Coupe » fait partie du groupe des « jeunes volcans d'Ardèche » (E. Berger, 2007 ; Aymes et Rigollot, 2010). C'est le seul qui se soit mis en place sur des formations sédimentaires, celles du Carbonifère. Il s'agit d'un volcan strombolien dont le cône est constitué par des couches de scories projetées par le volcan et d'où s'est échappée une seule coulée de lave basaltique. Les scories sont plus ou moins soudées et, parfois, prisonnières de paquets de lave encore fluide rejetés par le volcan. (Photo 8). La coulée qui a emprunté la vallée du Lignon a été arrêtée par une des coulées du

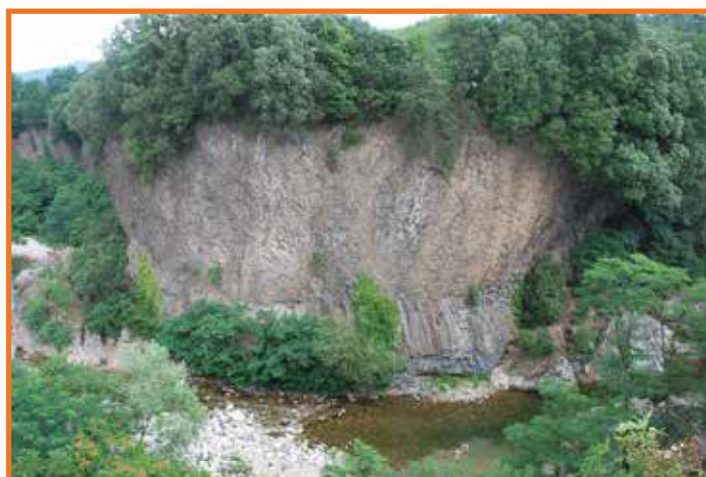
Photo 9 : Structure de la coulée basaltique de Jaujac, dans la vallée du Lignon.

volcan du Souilhol ce qui explique, en partie, son épaisseur importante. Le refroidissement de la lave a donné une structure classique avec ses trois principaux niveaux (Photo 9): à la base une belle colonnade de prismes réguliers, en partie médiane un « entablement » avec des prismes très irréguliers, dans tous les sens et, enfin, une « fausse colonnade » de prismes verticaux très grossiers. Le basalte est une roche noire généralement pauvre en cristaux visibles à l'œil nu mais pouvant contenir des nodules de péridotite, cette roche de teinte verte (lorsqu'elle n'est pas altérée) provenant

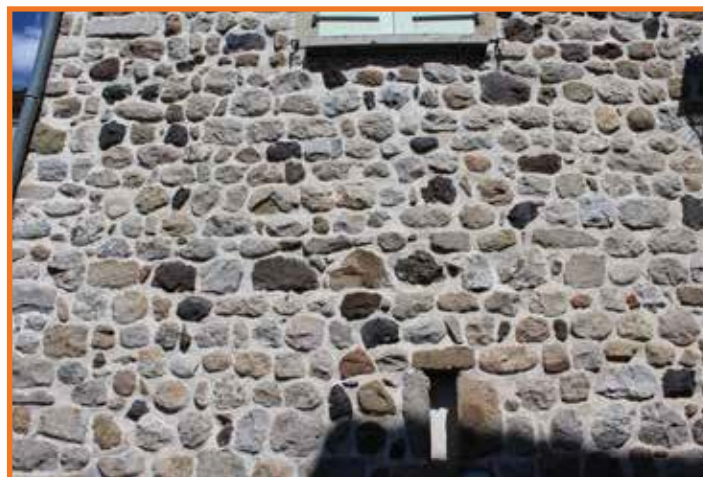
Photo 10 : Mur d'une maison de Jaujac, en galets du Lignon parmi lesquels dominent les roches cristallines (en clair), le basalte (en noir) étant plus rare.

**Rareté des matériaux volcaniques dans le bâti.** Il est étonnant de constater que le bourg de Jaujac qui est établi sur des roches essentiellement volcaniques, ne montre, dans le bâti, que peu d'éléments de cette nature, à quelques exceptions près (Photo 10). Ce constat mérite une explication. Il est bien connu que le basalte n'est pas une roche qui se taille facilement. Donc ceci peut constituer

Les basaltes sont surtout représentés par des blocs irréguliers et des galets pris également dans le lit du Lignon. Ils sont peu fréquents pour les raisons avancées un peu plus haut (Photo 10). A noter un usage décoratif dans un aménagement récent à l'angle de la place qui jouxte le château de Castrevieille et le long de la route départementale n° 19, sous le panneau « Jaujac, Village de caractère » avec des prismes disposés « en situation » (Photo 15). Il en est de même des scories soudées et des basaltes bulleux que l'on observe en quantité dans la partie supérieure de la tour sud-ouest du château de Castrevieille (Photo 16). L'histoire de ce château nous apprend que c'est pendant les guerres de religion qu'il a subi quelques désagréments avec, probablement, la destruction partielle de la tour sud-ouest. Sa reconstruction a dû être urgente d'où l'usage des galets de roches cristallines, de quelques éléments de lave basaltique et de scories. Mais il est probable que ces scories rouges proviennent d'un autre volcan que la Coupe de Jaujac (Thueyts ?), cette dernière n'étant pas réputée pour contenir des gisements exploitables de cette roche. Leur origine m'est donc, à ce jour, inconnue. A noter que dans d'autres localités en pays volcanique comme Montpezat (Naud, 2010) ou Mirabel en Coiron (Naud, 2014), on trouve du basalte

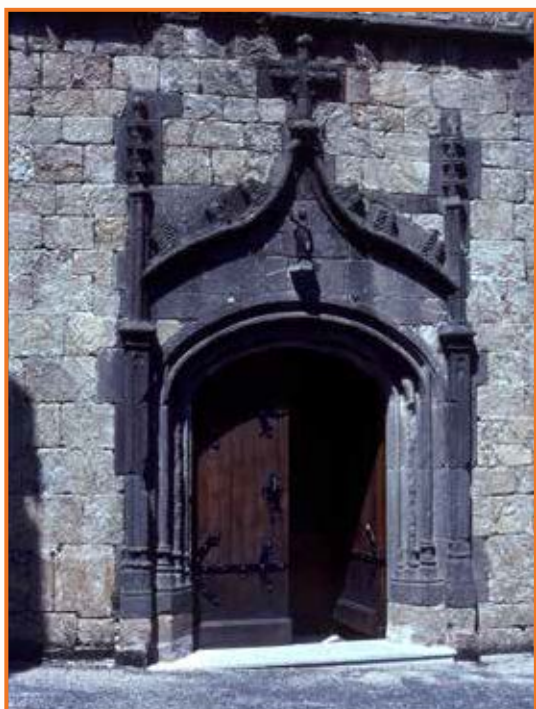
Photo 11 : Porche de l'église de Meyras en vauugnérîte.

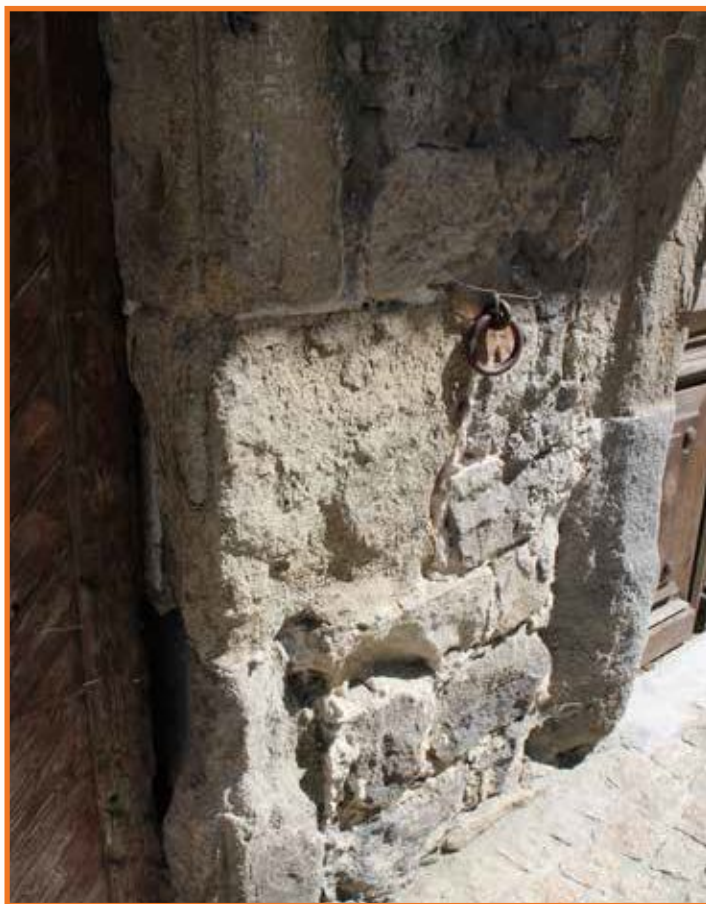
Photo 12 : Un aspect de la dégradation des grès et conglomérats carbonifères dans l'encadrement d'une baie d'une maison longeant la place Saint Bonnet.

de cet état est la moindre résistance aux attaques des agents atmosphériques et une dégradation des pierres utilisées (Photo 12). Malgré ce point négatif, les grès du Carbonifère et, dans une moindre proportion, les conglomérats du même âge, ont été utilisés comme pierre de taille pour les encadrements de baies, les chaînages d'angle et le gros œuvre. On trouve aussi ces roches dans la fontaine située sur la place du Champ de Mars, au centre du village (Photo 13) et dans celle de la place Saint Bonnet (Photo 14), ainsi que dans le petit bâtiment de l'ancien poids public, en bordure Est de la place. L'avancée de la dégradation est parfois si importante qu'une restauration a été nécessaire. On observe plusieurs constructions où une restauration a été réalisée avec des grès du Trias ou de l'arkose de Blavozy (Haute-Loire) (voir plus loin). Pour le gros œuvre, on

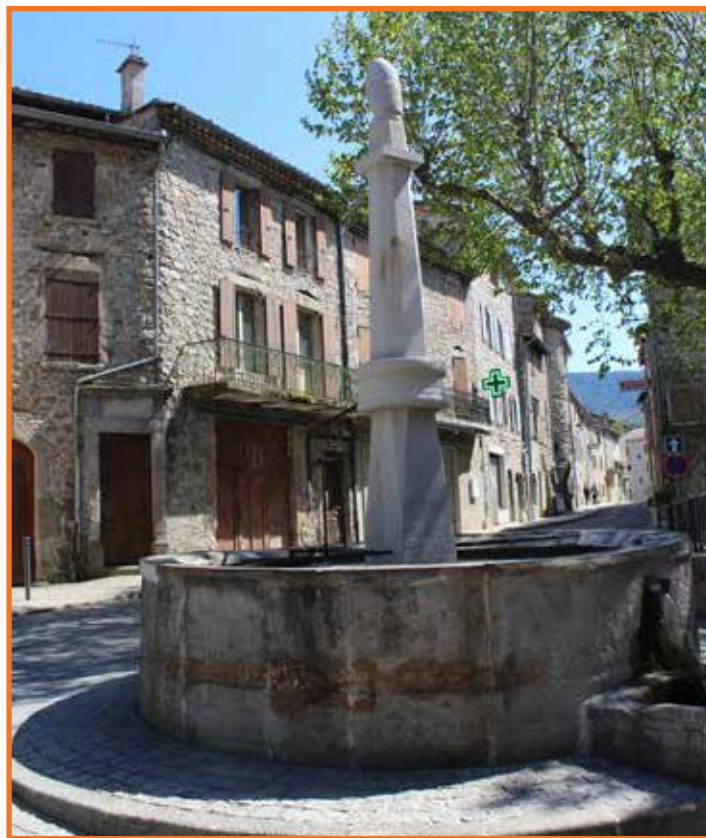
Photo 14 : Fontaine de la place Saint Bonnet avec la cuve en grès du Carbonifère et le haut restauré en arkose de Blavozy.

**Matériaux ligérien.** Il s'agit de l'arkose de Blavozy (Haute-Loire) d'âge tertiaire. Une arkose est un grès feldspathique. Elle est bien décrite dans le « Guide des roches et minéraux de Haute-Loire » (Borget, 2004). La roche est de ton clair et montre divers grains de quartz et de feldspaths arrachés aux roches cristallines (Photo 21). Le ciment siliceux lui donne une très bonne tenue et c'est la raison pour laquelle elle est encore exploitée à Blavozy. En Ardèche, on l'utilise pour la restauration de monuments (escalier de l'église de Borée par exemple) mais également pour remplacer, à Jaujac, les grès carbonifères défaillants. C'est le cas pour l'obélisque de la fontaine de la place Saint Bonnet (Photo 14) ou des encadrements de baies d'une maison rue de la Molle (Photo 22).

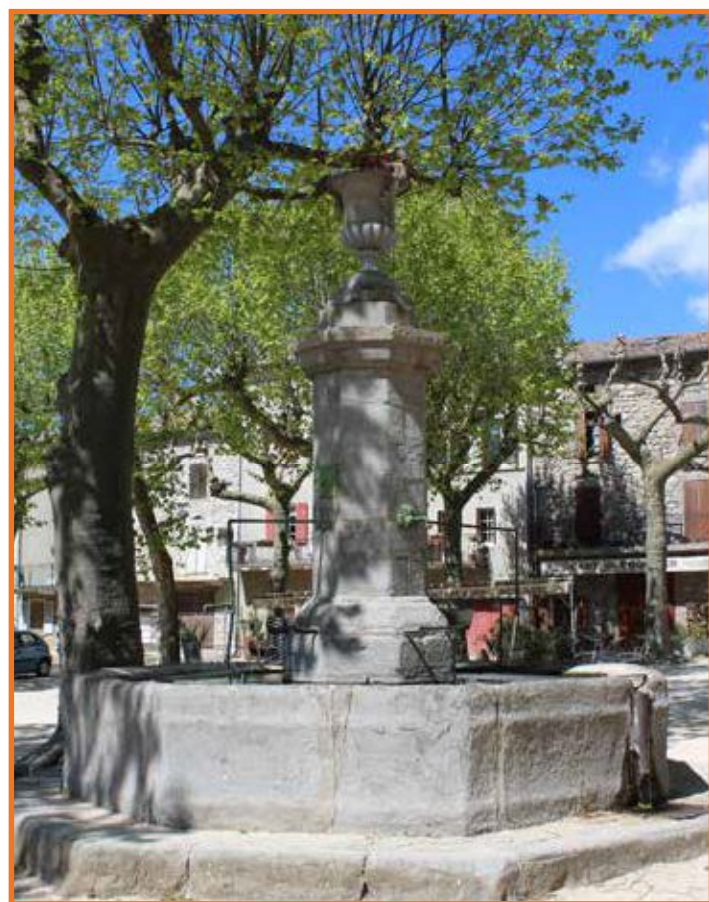
Photo 13 : Fontaine de la place du Champ de Mars en grès carbonifère.

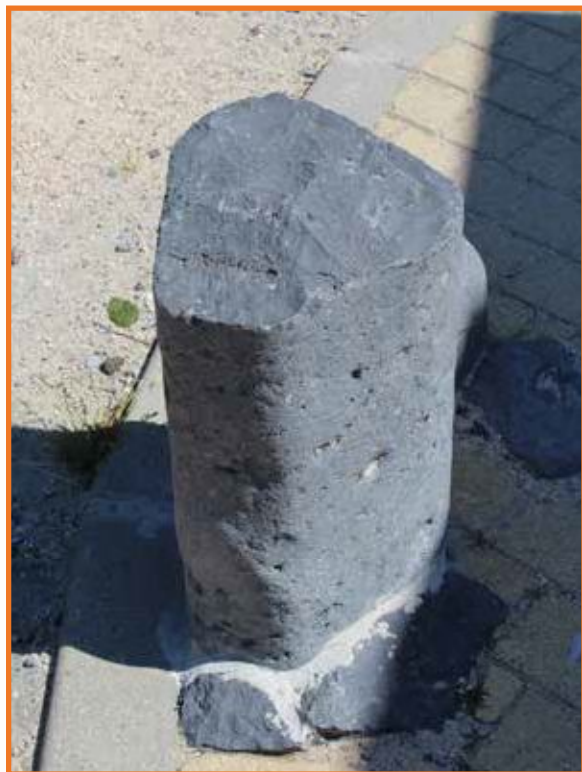
Photo 15 : Prisme de basalte dans un aménagement urbain, à l'angle de la place près du château de Castrevieille.

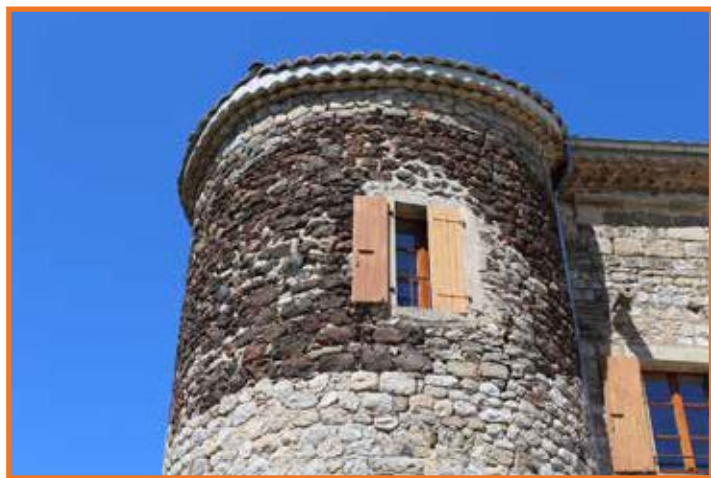
Photo 16 : Sommet de la tour sud-ouest du château de Castrevieille en scories basaltiques rouges.

peut prendre comme exemple le château de Castrevieille pour lequel on observe une nette différence entre les deux tours rondes du côté ouest. Si l'une montre, en abondance, les grès et conglomérats du Carbonifère, en pierres de taille, l'autre montre une majorité de roches cristallines sous forme de galets et un sommet en roche volcanique dont je reparlerai.

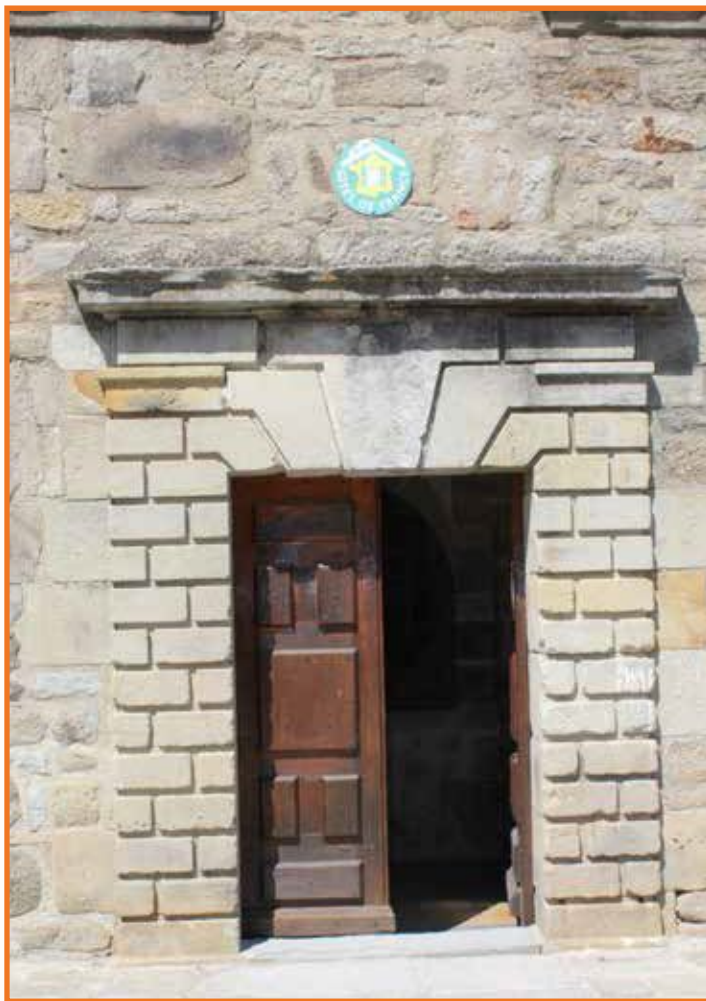
Photo 17 : Encadrement de l'entrée du château de Castrevieille en grès du Trias

pour l'encadrement de baies. Au château de Castrevieille, par exemple, l'encadrement de la porte d'entrée est essentiellement en grès du

Trias (Photo 17). Autre exemple : les piliers du portail d'entrée de la cour devant la mairie de Jaujac (Photo 18). L'église présente également un porche en grès du Trias alors que les marches de l'escalier y conduisant sont, pour la plupart, en conglomérat carbonifère qui montre une certaine dégradation et que les baies situées au-dessus du porche sont en grès carbonifère également en partie dégradée (Photo 19). On remarque que les grès du Trias permettent, effectivement, une bonne taille. Ces grès qui peuvent être très clairs, presque blancs ou ocres sont probablement originaires de la commune voisine de Mercuer ou du quartier de Lazuel, à Aubenas, où il existe une ancienne carrière très importante. Comme précisé précédemment, ces grès du Trias ont permis la restauration d'encadrements en grès carbonifères trop fortement dégradés. Les grès rouges du Permien proviennent des environs de Largentière où les terrains de cet âge affleurent. C'est d'ailleurs le seul endroit de l'Ardèche où le Permien (système

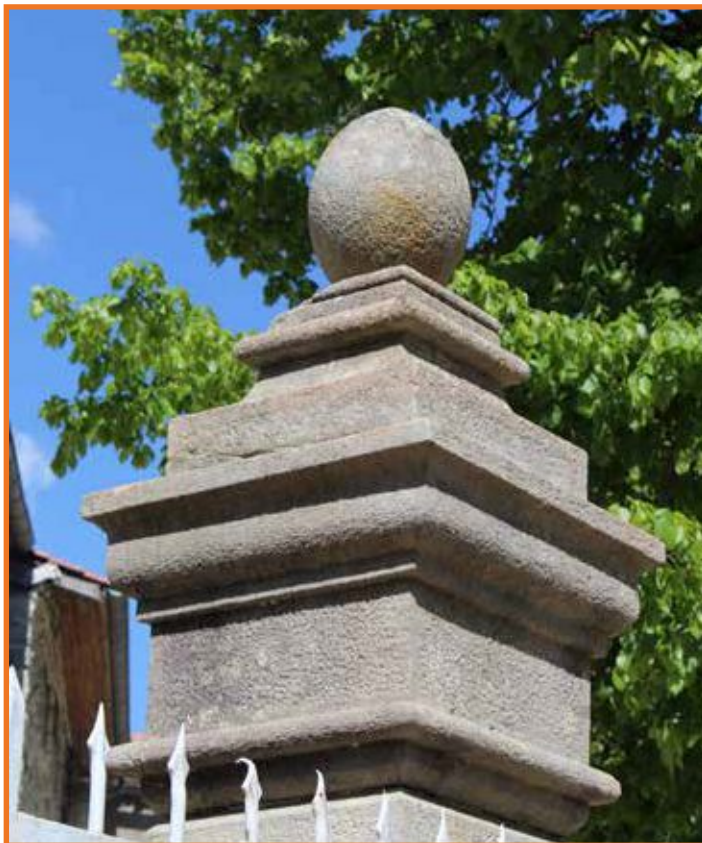
Photo 18 : Pilier en grès du Trias à l'entrée de la cour de la mairie.

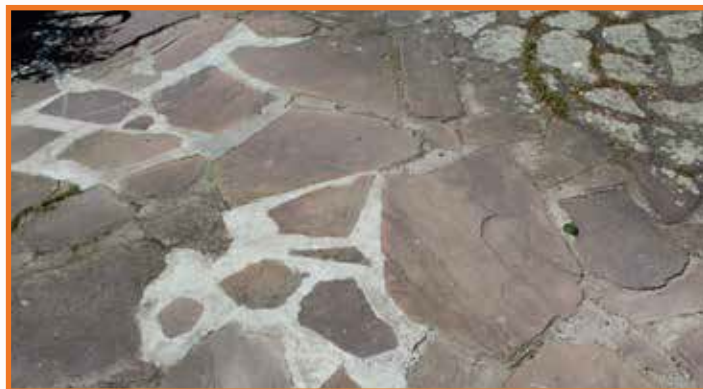
Photo 20 : Dalles en grès fin du Permien des environs de Largentière, dans la cour de la mairie de Jaujac.

qui pavent cette cour (Photo 20).

encadré par le Carbonifère à la base et le Trias au sommet) est visible à l'affleurement. A Jaujac, le seul endroit où ces grès sont présents est la cour devant la mairie. Il s'agit de dalles

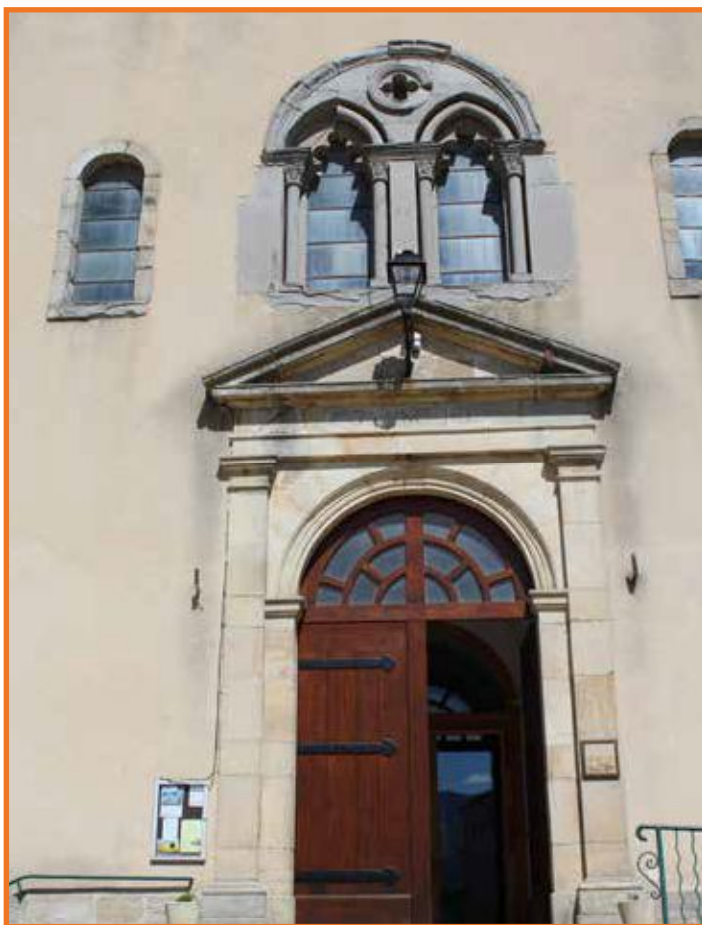
Photo 19 : Façade d'entrée de l'église de Jaujac.

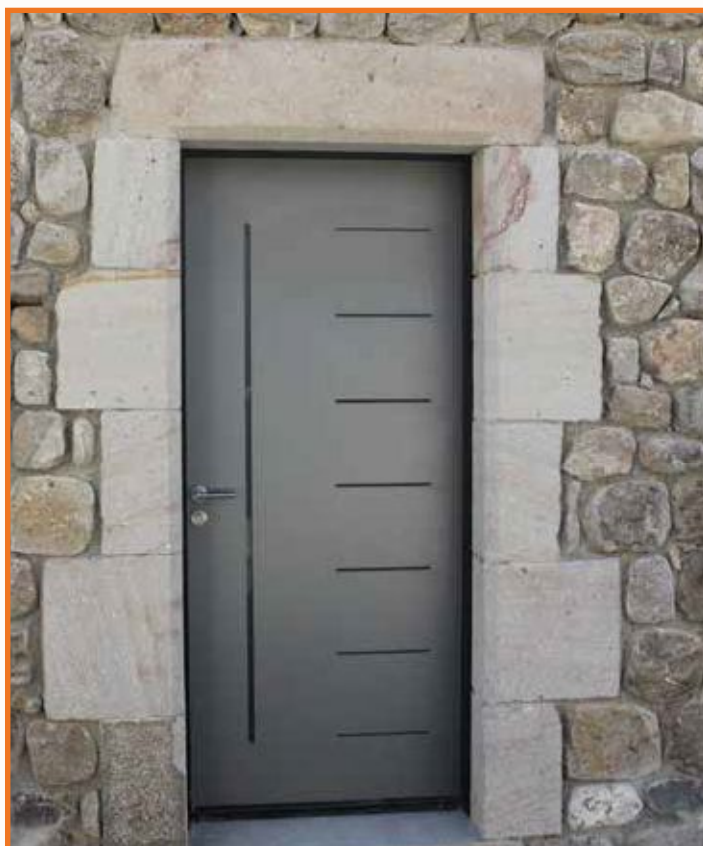
Photo 21 : Encadrement d'une porte de maison, rue de la Molle, restauré en arkose de Blavozy.

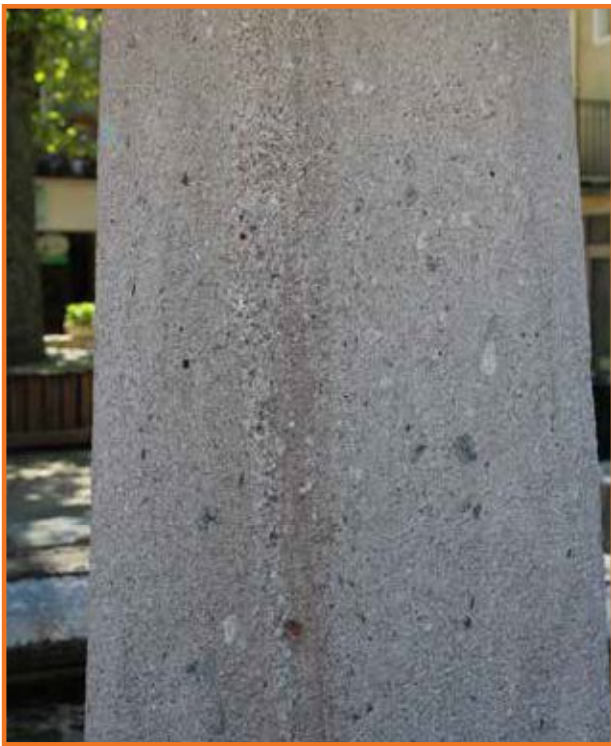
Photo 22 : Détail de l'arkoze de Blavozy

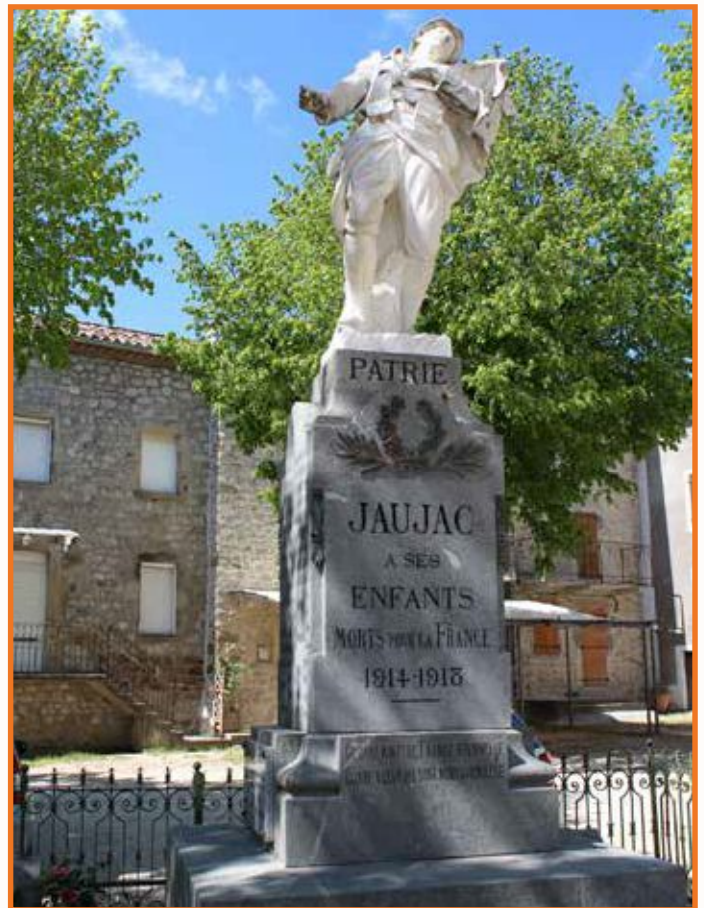
Photo 23 : Monument aux morts de Jaujac.

Ainsi, le monument aux morts de Jaujac (Photo 23) a pu être réalisé, démarches administratives et travaux, en deux ans et dès 1922, une cérémonie du souvenir a pu s'y dérouler.

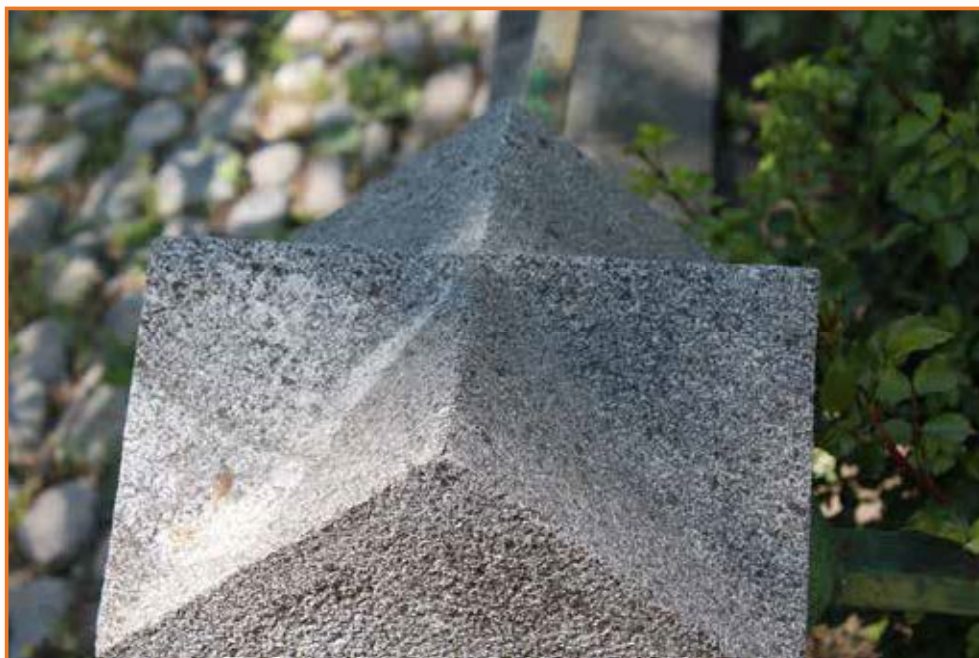
Photo 24 : Roche cristalline (syénite) constituant la partie du monument aux morts supportant la statue d'un poilu blessé.

inaltérable » ainsi que « Atelier de sculpture mécanique à Carrare (Italie) ». On comprend mieux pourquoi le monument aux morts se compose d'une partie inférieure, probablement en syénite (Photo 24), surmontée de la statue d'un poilu debout mais blessé, en marbre blanc. Ce marbre est, sans doute possible, du marbre de Carrare (Photo 25). La base du monument est bâti en roches locales, plus modestes.

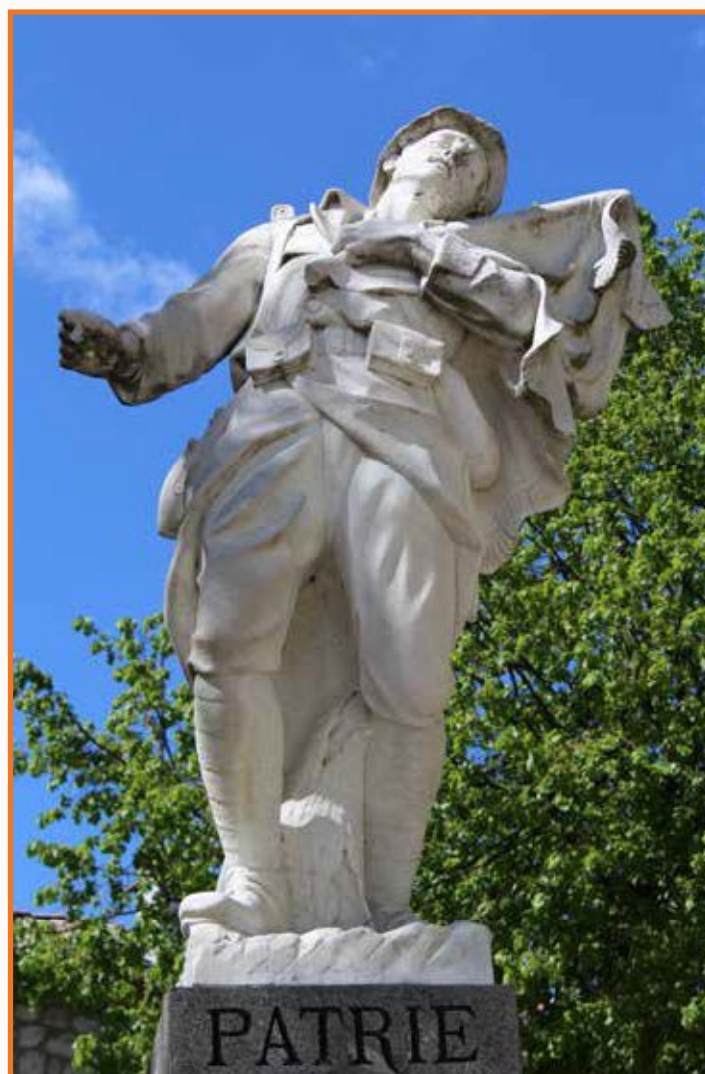
Photo 25 : Statue du poilu du monument aux morts en marbre de Carrare.
